こんな設計が雨漏りを招く 熱伸縮が防水層を傷つける 緩衝目地や保護材で縁を切る

押さえコンクリートが防水層を圧迫

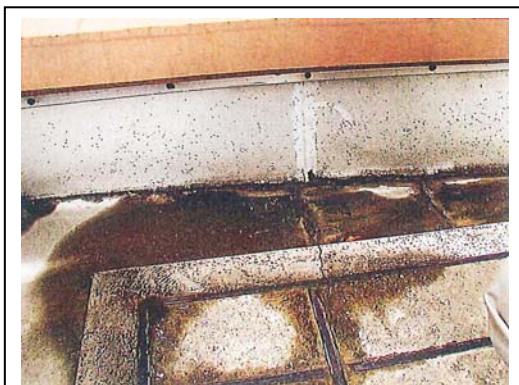
下の事例は、竣工後2年目の点検で防水層を暇疵補修した事例だ。押さえコンクリートの端部に緩衝目地がなかったため、立ち上がり部分の露出防水層が破損してしまった。立ち上がり部分には膨れも生じていた。

側溝に面した防水立ち上がり部に膨れや破損が生じていた。

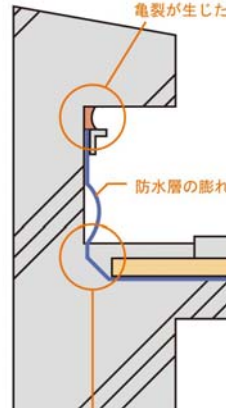
断面模式図

防水層押さえ金物のシーリング剤が薄く亀裂が生じた

パラベットの立ち上がり部分と押さえコンクリート間に緩衝目地がない

シーリング材を適正な施工にやり直す

防水層を1層増し張り

緩衝目地を施工

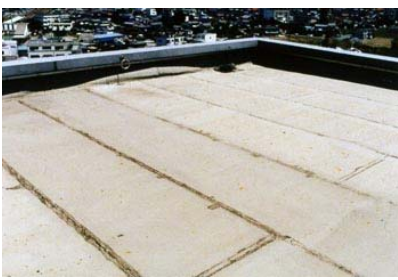
築 10 年程度のマンションで、立ち上がり部に生じた防水層の膨れた。

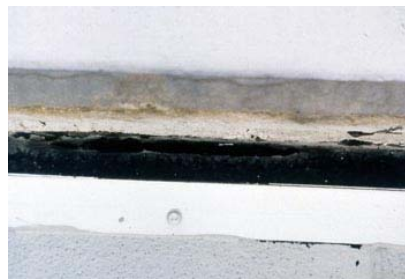
防水材を押さえる金物に施すシーリング材の幅が大きすぎたため、熱による変形量も大きくなった。

が必要になる。適正な寸法は、幅 15 mm、奥行き 10 mm程度と考えている。奥行きが 5 mmにも満  
たない場合、材がやせてシーリング材が切れる。一方、幅が 20mm を超えるとだれて、熱で軟  
化した場合に目地上部に空洞が生じる原因になる。

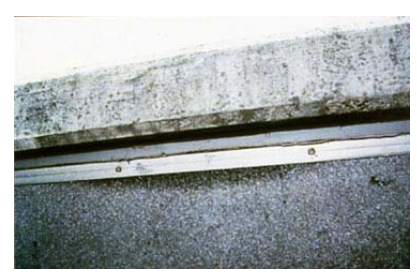
変成シリコン系シーリング材で補修した箇所もあった。ただし、コンクリート表面がアスファルトに汚染されている箇所でははく離が生じていた。

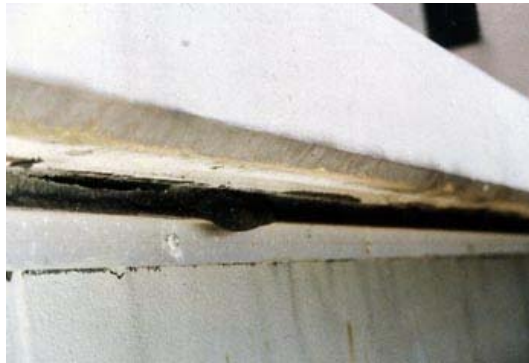
アスファルト系シーリング材が熱によって軟化し、だれや空洞が生じた。

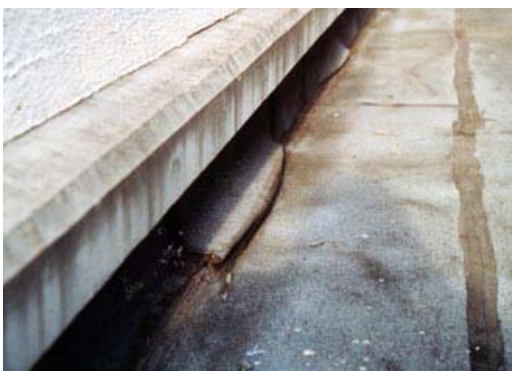
押さえ金物のシーリング材が切れると、防水層の裏側に雨水が浸入することになる。浸入した雨水は、日射で温められて水蒸気となり膨れの原因になる。マンション改修の際、押さえ金物のシーリング材が切れた箇所を探すには、防水立ち上がり部が膨れている箇所から探せばよいと言われるほどだ。上の写真はその事例だ。シーリング材の施工がなされていない箇所があり、その付近の膨れが最もひどかった。

防水立ち上がり部の著しい膨れ。押さえ金物のシーリング材が充てんされておらず、雨水が浸入して防水層にたるみが生じた。

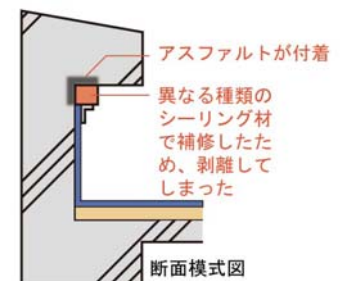
変成シリコン系で補修したが、アスファルト汚染面で剥離

右上の写真は、押さえ金物のシーリング材不良箇所を変成シリコンで補修した事例だ。当初のアスファルト系シーリング材が薄すぎて亀裂が入ったため、雨漏りが発生したものと思われる。ところが、せっかく補修したのに、変成シリコンとコンクリート面にはく離が生じていた。コンクリート面がアスファルトに汚染されていたため、変成シリコンが付着しなかったのである。

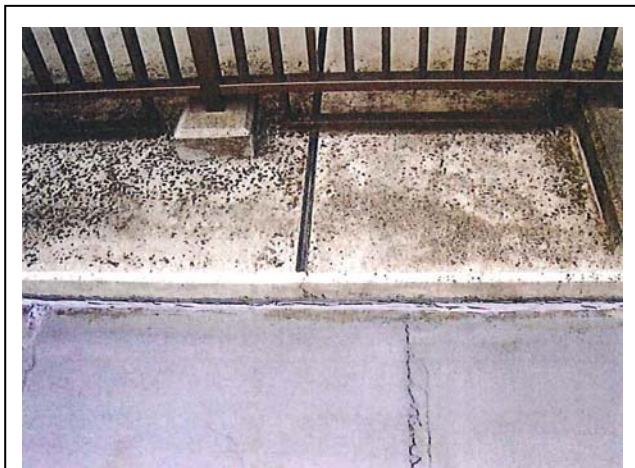
露出アスファルト防水層の上に、一部コンクリ  
ートの土間が載っている。

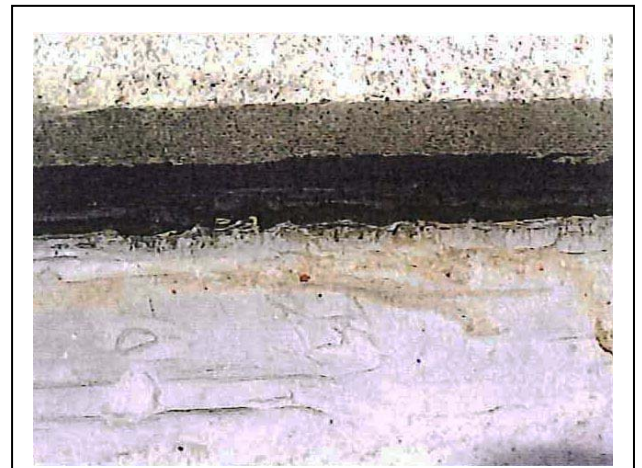
土間が載っている際の部分でアスファルト防水層  
が切れている。

露出防水の上に階段や設備を設置した場合、それらを据える基壇まわりの防水層にも亀裂が生じやすい。露出している部分は日射による伸びが大きく、基壇に隠れた部分は日射が当たらないのであまり伸びない。このため、境目の部分に変形が集中するのである。

下の写真はその故障例だ。基壇まわりで露出防水層に亀裂が生じている。対策には、防水層と基壇の間に保護シートを敷き込んで、最も劣化条件の厳しい基壇まわりを保護する方法がある。

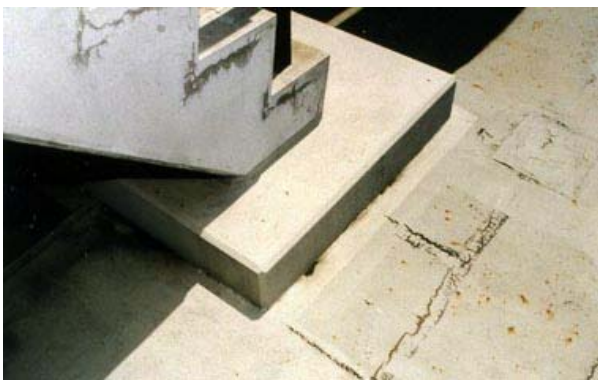
屋上にある階段の基壇まわりに亀裂が生じている。

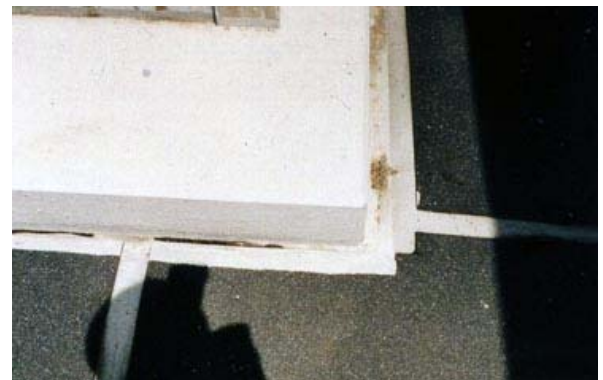
基壇まわりに施したウレタン系シーリング材が破断している。
