こんな設計が雨漏りを招く 熱伸縮が防水層を傷つける 緩衝目地や保護材で縁を切る

押さえコンクリートが防水層を圧迫

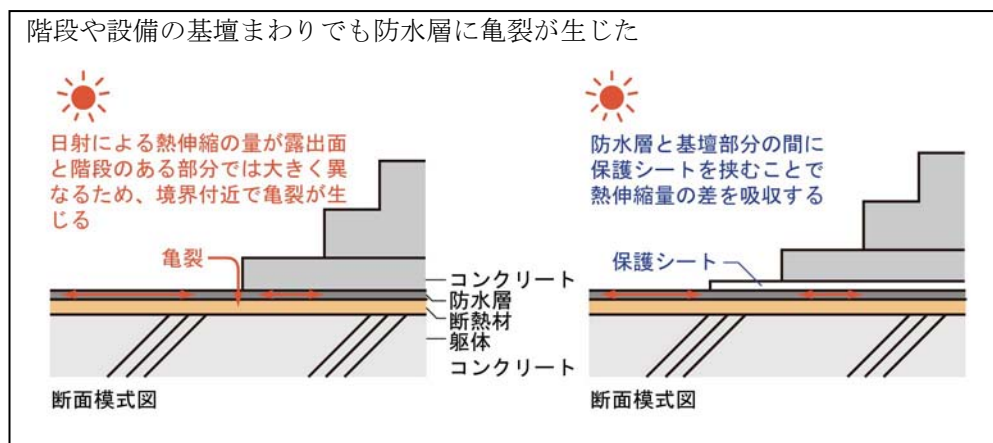
露出防水の上に階段や設備を設置した場合、それらを据える基壇まわりの防水層にも亀裂が生じやすい。露出している部分は日射による伸びが大きく、基壇に隠れた部分は日射が当たらないのであまり伸びない。このため、境目の部分に変形が集中するのである。

下の写真はその故障例だ。基壇まわりで露出防水層に亀裂が生じている。対策には、防水層と基壇の間に保護シートを敷き込んで、最も劣化条件の厳しい基壇まわりを保護する方法がある。

基壇まわりに施したウレタン系シーリング材が破断している。
